THE TECHNICAL EXPERTISE OF A MGB-MAIN GEAR BOX FOR AVIATION SYSTEM, TO ENSURE SAFETY CONDITION

Dr. ing. Euring Dragoș POPA

ABSTRACT. The paper will describe aspects related to the use and behaviour of satellites from epicycloidal reductor from MGB. A brief presentation of aircraft accident which has become the subject of international technical expertise, a brief presentation of trigger factors as well as measures to eliminate or mitigate adverse effects for the aircraft operators with the same type of MGB, will be assessed.

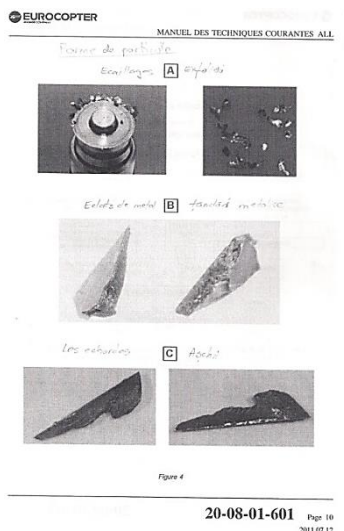
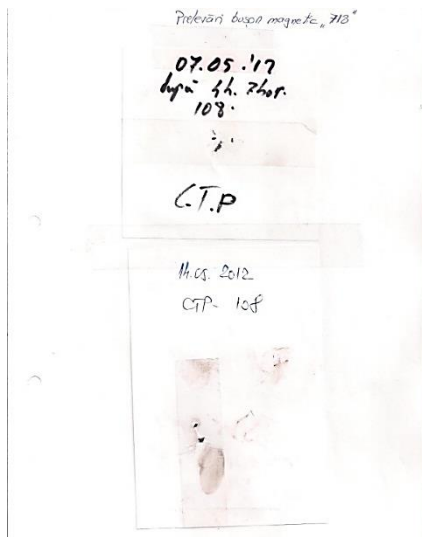
Fig. 3. Verificare particule metalice.

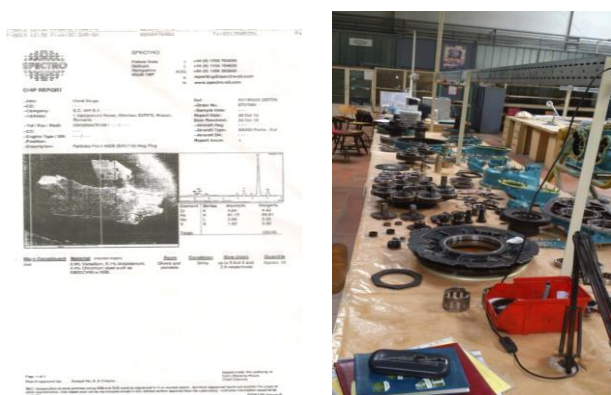
Fig. 5. Raport metalografic și demontare cutie.

Obiectivul 1 Raspuns - Identificare natura particule: Analizele au fost efectuate de 2 laboratoare interne si unul extern, SPECTRO si au fost identificate: 1. exfolieri; 2. tandari metalice; 3. particule de uzura. conf. pct. 2.2. lit. a, b, g din MTC 22.08.01.601.

- Natura materialelor: oțel cu proprietati magnetice, Ni in compozitie;
- Suprafata totala > 50 mm²;

- Sectiunea cea mai mare >0,4 mm;
- Lungimea particulei celei mai mari > 6 mm;
- Suprafata particulei celei mai mari > 10 mm²;
- Numar total de particule > 20.

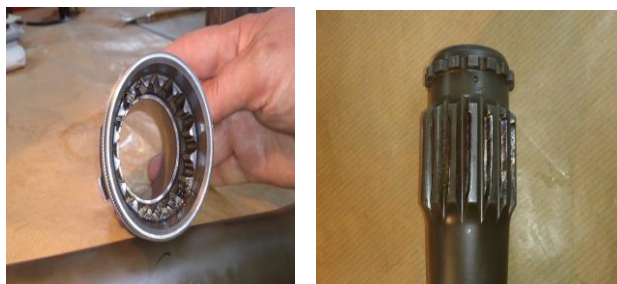
Fig. 6. Piese defecte.

Obiectivul 2 Raspuns – Identificare cauze producere particule: Aceste verificari sunt consemnate in lista cu lucrarile efectuate periodic si verificate atat de Operator cat si de Companie. Concluzia indubitabila este ca fenomenul este de natura repetitiva si se impune demontarea si trimiterea cutiei la un reparator autorizat. Nuse reliefeaza elemente determinante pentru uzura avansata si nici solicitari anormale.

Obiectivul 4 Raspuns – Opinia expertului: In urma studiului flotei in exploatare, pornirea repetata cu motorul 1 ar putea fi cauza, cea mai probabila. Problema specifica despre care constructorul CTP recomanda a se tine seama. Prima pornire prezinta momentul mecanic cel mai important. Suma lor poate deveni semnificativa.

a) In urma studiului de piata propunem reparatia echipamentului prin inlocuirea conform procedurii SE standard exchange a celor 3 piese defecte, la reparatorul autorizat.

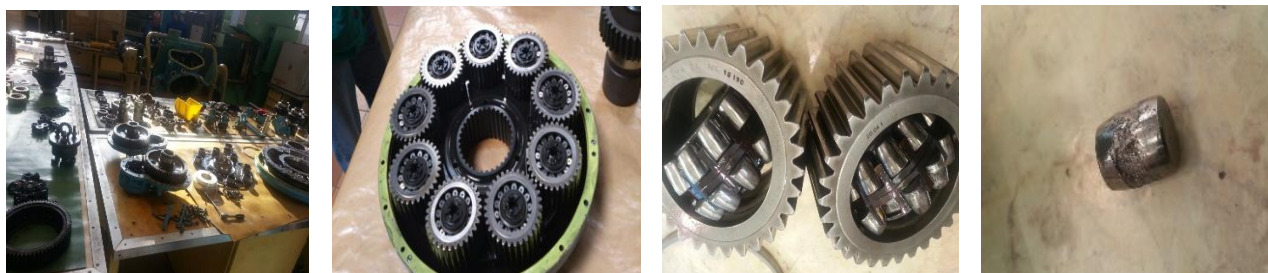
Dupa demontarea cutiei de transmisie si analiza tuturor elementelor amintite mai sus s-a constatat ca particulele proveneau de la o bila a unui satelit al reductorului epicicloid, lucru prezentat pe scurt in imaginile de mai jos.

Fig. 7. Imagini cu demontarea cutiei, sateliti si bila sateliti.

1. Se inlocuiesc toti satelittii treapta 1 + treapta 2, ai reductorului epicicloid (expertiza tehnica si analiza resurselor);

2. Se introduce verificarea satelitilor la RG a CTP;

6. Efectuarea unui program de verificare de la 3-5 ore de zbor a aeronavei, dupa asamblarea si montarea CTP-ului.

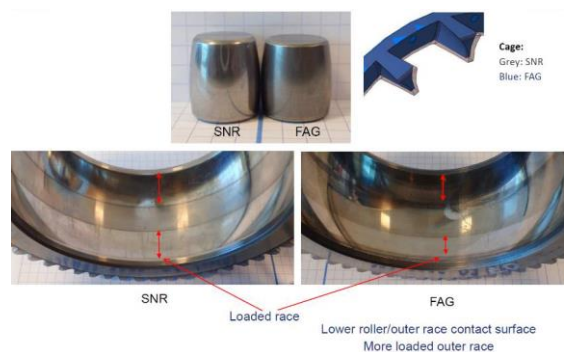
1. Nu există nici un indiciu că aceste particule oferă informații utile altele decât observațiile făcute din fișa de analiza a particulelor magnetice. Există două configurații ale angrenajului planetar în cadrul tipului principal. Analiza profundă a datelor de proiectare și de service a arătat că o configurație are niveluri mai ridicate ale tensiunilor de operare care conduc la evenimente mai frecvente de rupere, asociate cu oboseala de contact prin rulare, în timp ce cealaltă prezintă un comportament mai bun de fiabilitate. Prin limitarea modelului de tip la configurația roților dințate cu niveluri mai scăzute de tensiune și o mai bună fiabilitate și specificând o limită de viață redusă, combinate cu proceduri mai eficiente de monitorizare a deșeurilor de ulei și alte

Fig. 8. Diferența dintre sateliți de tip SNR și FAG referitor la urmele lasate pe camasa exterioră a lagarului.
Source: Airbus Helicopters.

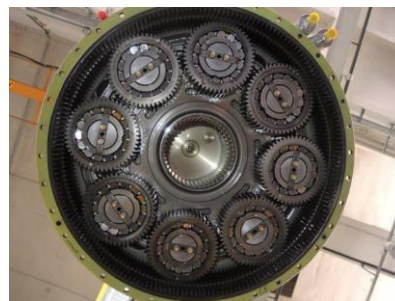
trepte planetare din stadiul doi din modulul epiciclic al cutiei de transmisie principale. Oboseala a avut originea în cursa exterioră superioară a rulmentului (în interiorul angrenajului), propagând spre dinții roților dințate. Inițierea fisurii pare a fi o microgroapa de suprafață. În orice caz, motivul pentru formarea microstructurii și mecanismele de conducere care stau la baza nu sunt în prezent înțelese, adică cum și de ce fisurile au continuat să crească sub suprafață. În timpul anchetei nu au fost dezvăluite aspecte legate de conformitatea materială sau discrepanțe în procesul de fabricație. Cutia de transmisie principală a rotorului a fost implicată într-un accident rutier în timpul transportului în 2015. A fost inspectată, reparată și eliberată pentru zbor de către producătorul de elicoptere Airbus Helicopters. A fost instalat pe elicopter în ianuarie 2016, cu 260 de ore de zbor înainte de accident. AIBN nu a găsit nici o dovadă fizică care să poată conecta accidentul de transport la sol la inițierea și creșterea ulterioară a fisurilor de oboseală din treapta a doua a reductorului. Modul de defecțiune observat la acest accident, inițierea fisurii și propagarea cu împrăștiere limitată, pare să difere de ceea ce se aștepta sau se prevedea în timpul proiectării și certificării cutiei de transmisie principale. Fractura propagată într-un mod care este puțin probabil să fie detectat de procedurile de întreținere și de sistemele de monitorizare montate pe elicopter în momentul accidentului. Procesul de certificare și specificațiile de certificare pentru aeronavele cu rotor mare, legate de eșecul catastrofal și cerințele privind barierele de siguranță, vor face obiectul unei investigații ulterioare - AIBN, Consiliul de Investigare a Accidentelor din Norvegia.

Fig. 9. Portsatelitul cu cei opt sateliți ai etajului al doilea al reductorului, vedere de jos. Foto: AIBN.

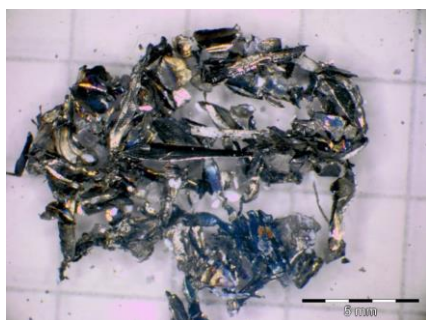
Fig. 12. Particulele magnetice de pe unul din detectorii de span.

5. Accidentul analizat contrazice afirmația că dopurile magnetice și / sau detectoarele de particule „sunt suficiente pentru a asigura siguranța zborului”. Programul de testare aplicat la accidentul anterior a arătat, potrivit elicopterelor Airbus, că sistemul de detectare a particulelor a fost suficient pentru a detecta spargerea clasică.

6. Pentru LN-OJF, faptul că degradarea MGB a continuat să fie nedetectată de sistemul de detectare a particulelor nu poate fi explicată prin inelul de magneți sau de către factorii umani / întreruperea întreținerii, așa cum sa întâmplat cu G-REDL.

4. Recomandarea de siguranță 2011-032 recomandă elicopterului Airbus să introducă mijloace suplimentare de identificare a degradării MGB, cum ar fi analiza deșeurilor de ulei MGB.
