INFLUENȚA CALITĂȚII MEDIULUI ASUPRA DURABILITĂȚII ȘI COMPORTĂRII ÎN EXPLOATARE A UNOR ELEMENTE DE BETON ARMAT REABILITATE STRUCTURAL

Dr. ing. George M. CROITORU

Telekom R.M.C. S.A. București, România

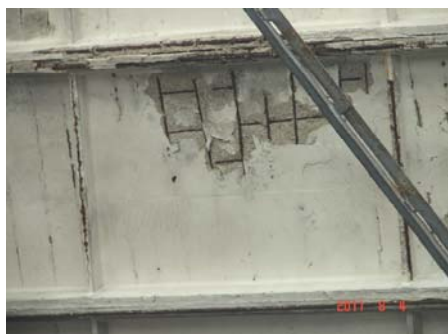
La elementele de acoperiș ale halei situate în zona A (tip cheson nervurat) [2], deteriorările din cauze de durabilitate s-au manifestat, în general, printr-un nivel moderat al coroziunii armăturilor (fig. 2), datorită grosimii insuficiente a stratului de acoperire cu beton.

Fig. 2. Nivel mediu de deteriorare din cauze de durabilitate la cheson din beton armat, zona A (2011) [2].

- (1) Nivel maxim/major (numai pe zona B) :
 - consolidare totală/ parțială cu beton armat
- (2) Nivel mediu (zona B și local zona A) :
 - consolidare parțială cu beton armat sau
 - reparații generale cu mortare speciale (tip epoxi).
- (3) Nivel minor (zona B și zona A) :
 - reparații locale cu mortare speciale (tip epoxi).

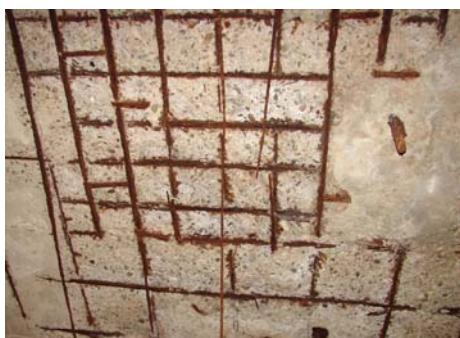
În cazul grinzilor și planșelor din beton armat situate în zona B [1], [5] nivelul maxim de deteriorare cuprinde dezintegrarea aproape completă a unor armături datorită coroziunii și dislocarea stratului de beton de acoperire pe suprafețe extinse (fig. 3).

Fig. 3. Nivel maxim de deteriorare din cauze de durabilitate la planșeu din beton armat, zona B (2004) [5].

- (1A) Nivel maxim (numai pe zona B, fig. 3):
 - reducere cu peste 50% a ariei de armătură inițială datorită fenomenului de coroziune a oțelului;
- (1B) Nivel major (numai pe zona B):
 - reducere cu aprox. 25-50% a ariei de armătură inițială datorită fenomenului de coroziune a oțelului;
 - dislocări pe suprafețe extinse a stratului de acoperire datorită dezvoltării coroziunii betonului;
- (2) Nivel mediu (zona B, local zona A, fig. 2):
 - reducere sub 25% a ariei de armătură inițială datorită fenomenului de coroziune a oțelului;
 - declanșare a dislocării stratului de acoperire datorită fenomenului de coroziune a betonului;
- (3) Nivel minor (zona B și zona A):
 - declanșare a fenomenului de coroziune a oțelului;
 - apariție de fisuri și crăpături în stratul de acoperire datorită fenomenului de coroziune a betonului.

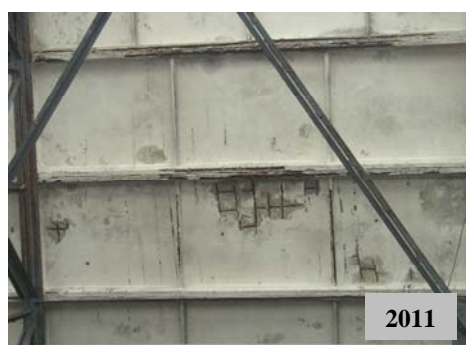
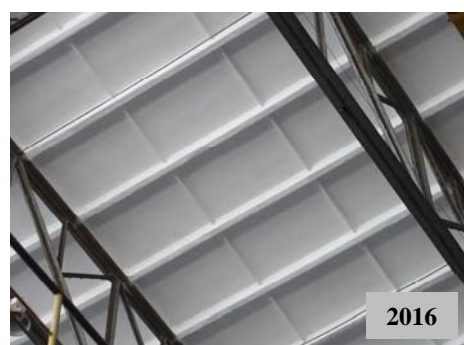
- nu au fost observate deteriorări din cauze de durabilitate;
- comportarea în exploatare a elementelor este corespunzătoare (fig. 4 – zona A, fig. 5 – zona B).

Fig. 4. Cheson de beton armat consolidat cu mortar special de reparații [2]. Comportare bună în exploatare (zona A).

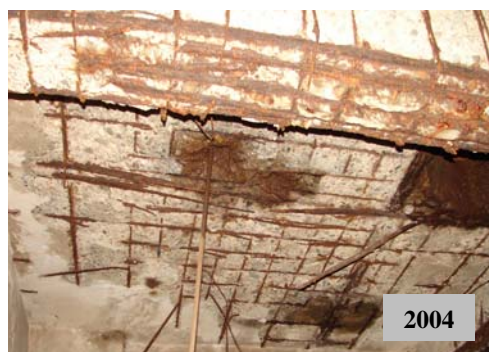
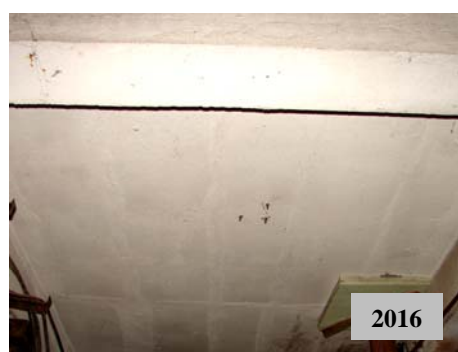
Fig. 5. Planșeu de beton armat consolidat cu mortar special de reparații [5]. Comportare bună în exploatare (zona B).

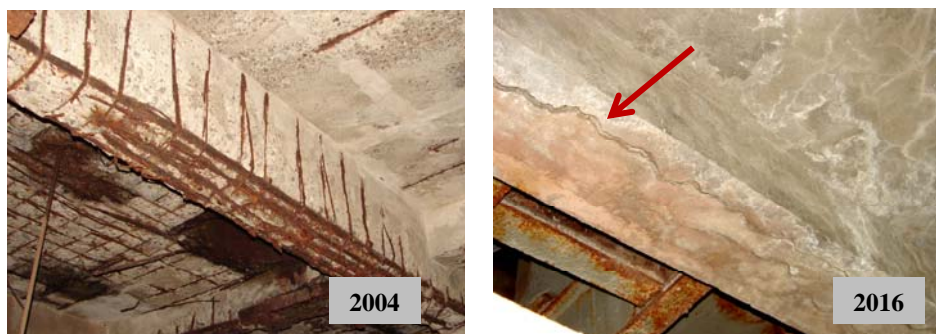
- timpul de apariție (redeclanșare) a fenomenului de coroziune a armăturilor, ca efect distructiv major, se apreciază ca fiind de minimum doi ani [3];
- au fost observate noi deteriorări din cauze de durabilitate, în principal coroziune a betonului declanșată prin dezvoltarea unor produși de coroziune ai barelor de armătură;
- comportarea în exploatare a unor elemente este necorespunzătoare, fiind necesare intervenții viitoare (fig. 6 – zona B).

Fig. 6. Grindă de beton armat consolidată cu beton armat. Comportare necorespunzătoare în exploatare (zona B) [1].

- până în prezent, calitatea mediului de exploatare a fost îmbunătățită semnificativ, însă nu în totalitate, menținându-se încă zone cu un mediu agresiv (pe zona B), fiind observate noi deteriorări din cauze de durabilitate (coroziune a betonului și armăturii, fig. 6);
