GEOINDICATORII AI VULNERABILITĂȚII PLAJEI DIN SECTORUL SUDIC AL LITORALULUI ROMÂNESC

¹ INCDM „Grigore Antipa” - Constanța

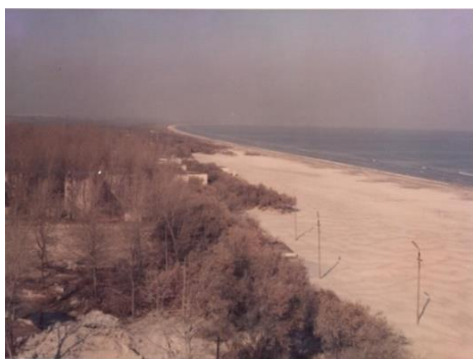
Fig. 3.1.a. Mamaia Nord 1980 (arhiva INCDM).

În subunitatea de tranziție, *perisipul Mamaia* izolează lacul Siutghiol de Marea Neagră pe o lungime de aproximativ 8 km. Cordonul litoral, care în trecut prezenta dune și vegetație psamofilă cu rol de fixare, a fost puternic afectat de presiunea antropică a stațiunii Mamaia, cu tot ce presupune aceasta (construcții cu diverse destinații, căi de acces, etc - fig. 3.1a și 3.1b).

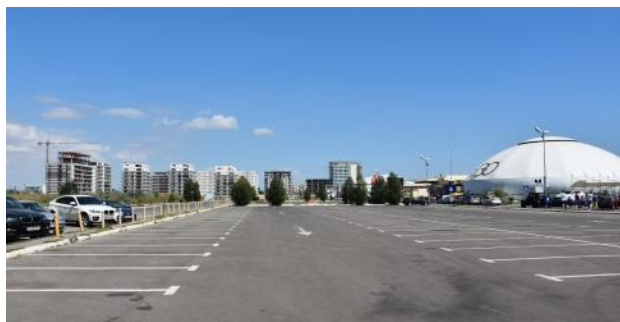
Fig.3.1.b. Mamaia Nord 2016.

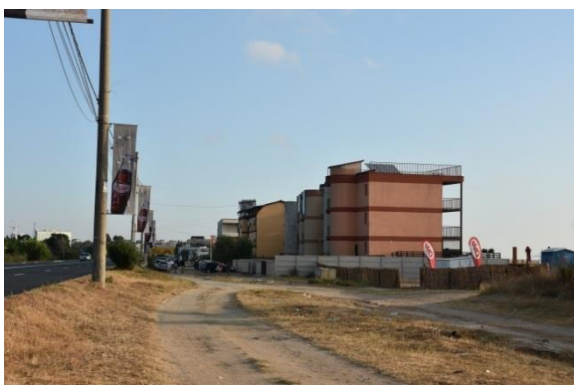
Fig. 3.4. Construcții amplasate în zona dunelor dintre Eforie Nord și Eforie Sud – 04.08.2016.

În subunitatea sudică a *cordoanelor litorale dintre Eforie Nord și Sud*, care delimitează lacul Techirghiol de mare, pe o lungime de 2 km, lățimea plajei a fost constant afectată de extinderea portului Constanța. Acest sector de țârm are o expunere maximă la eroziune în zona sudică, unde plaja s-a retras cu 50 de metri în perioada 1981-2002. Și în această zonă dunele naturale au fost afectate de construcțiile amplasate direct pe plajă (fig.3.4). Plaja emersă prezintă
