INFLUENȚA CALITĂȚII MEDIULUI ASUPRA DURABILITĂȚII ȘI COMPORTĂRII ÎN EXPLOATARE A UNOR ELEMENTE DE BETON ARMAT REABILITATE STRUCTURAL

Dr. ing. George M. CROITORU

Telekom R.M.C. S.A. București, România

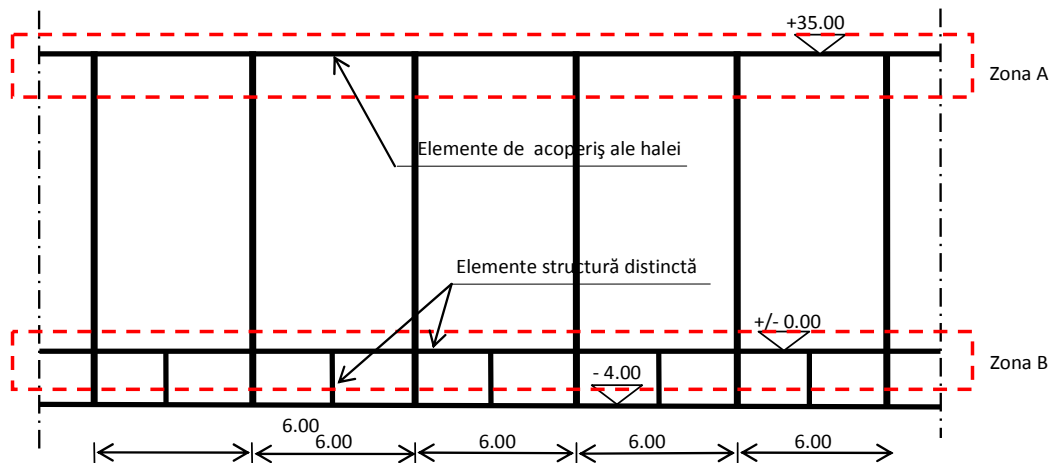
Elementele analizate se remarcă prin amplasarea în spații ale halei (fig.1) având caracteristici diferite din punct de vedere al calității mediului de exploatare [2], [5]:

Fig. 1. Elevație tronson hală. Dispunere elemente structurale analizate și specificul mediului de exploatare [2], [5].
